Análisis de la siniestralidad ciclista en Vitoria-Gasteiz en el periodo 2008-2011

Autor: Asier Sarasua Garmendia

Institución: Centro de Estudios Ambientales de Vitoria-Gasteiz

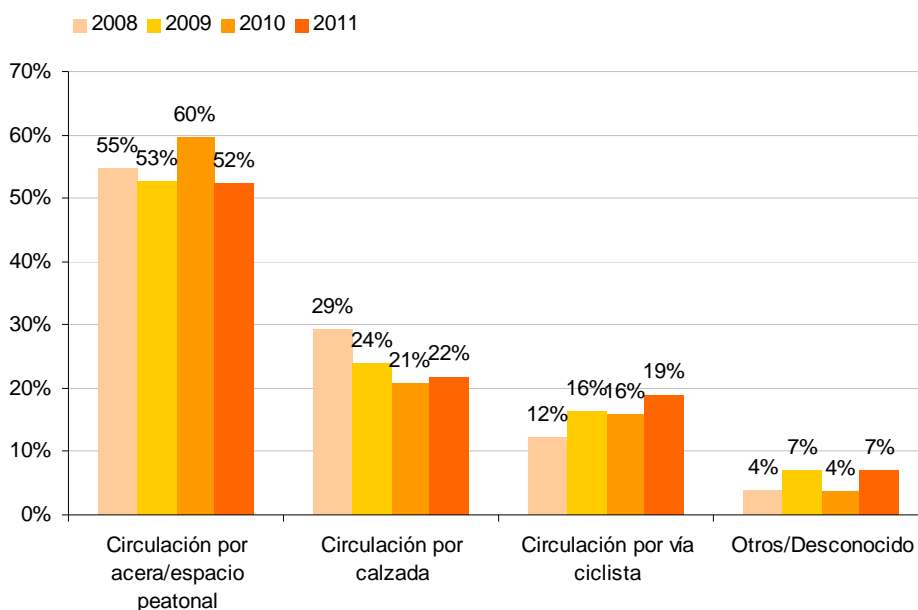
Todos los años entre el 50% y el 60% de los siniestros se produjeron en desplazamientos ciclistas por espacios peatonales. En este grupo se incluyen las aceras y calles peatonales, pero también los pasos peatonales con o sin semáforo y los itinerarios por parques. Aproximadamente el 20% de los siniestros se produjeron en la calzada, y otro 20% en vías ciclistas (incluyendo los pasos ciclistas por la calzada).

Se observa un aumento en el número de siniestros en vías ciclistas a medida que ha ido aumentando la longitud de vías ciclistas de la ciudad. En 2008 el conjunto de vías ciclistas de Vitoria-Gasteiz tenía 84 kilómetros, y para 2011 había aumentado hasta los 109 kilómetros.

Por otra parte, se aprecia un descenso en el número de siniestros que ocurren en la calzada, aún cuando, a primera vista, parece que el porcentaje de ciclistas que utiliza la calzada va en aumento.

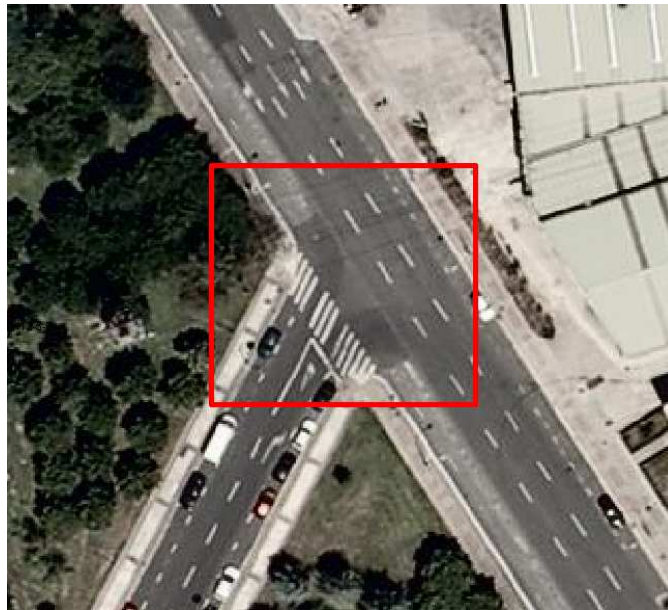
Portal de Foronda / Voluntaria Entrega

En Portal de Foronda con Voluntaria Entrega existe una intersección especialmente peligrosa, ya que la vía ciclista pierde su continuidad en el cruce (no está pintado en el suelo), por lo que los ciclistas que circulen por el carril bici deben ceder el paso a los automóviles. En 10 de los 10 siniestros allí acontecidos fueron porque el ciclista no respetó la prioridad de paso del vehículo motorizado o no se percató de la presencia del mismo.

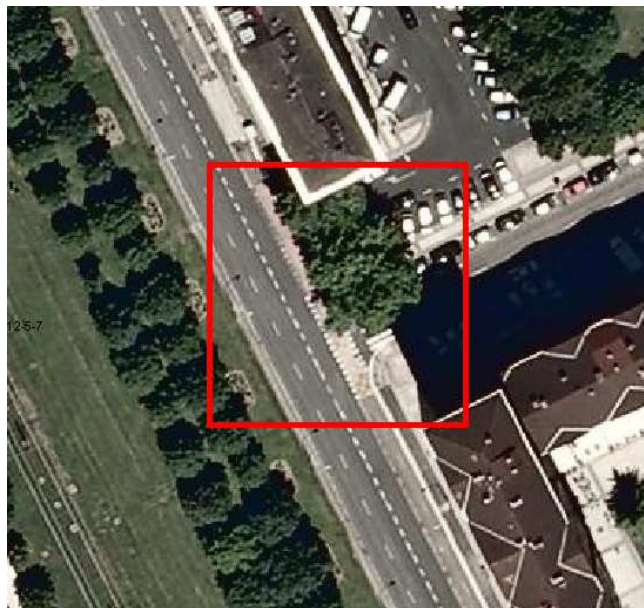
Portal de Arriaga / Francisco Javier de Landaburu

En Portal de Arriaga con Francisco Javier de Landaburu existe también una intersección peligrosa similar a la anterior, pero las prioridades son las contrarias: el ciclista que circula por la vía ciclista tiene prioridad sobre el tráfico de la calzada, ya que existe un paso ciclista señalizado en el pavimento con líneas discontinuas blancas, y además

reforzado con aspas amarillas. En 8 de los 9 siniestros que hubo en ese punto, el vehículo no cedió el paso al ciclista o no se percató de su presencia a su paso.
