**Investigaciones dendrogeomorfológicas aplicadas al estudio del riesgo por avenidas e inundaciones en el parque nacional de la Caldera de Taburiente (La Palma, Islas Canarias)**

**Autor:** Andrés Díez Herrero

**Institución:** Instituto Geológico y Minero de España

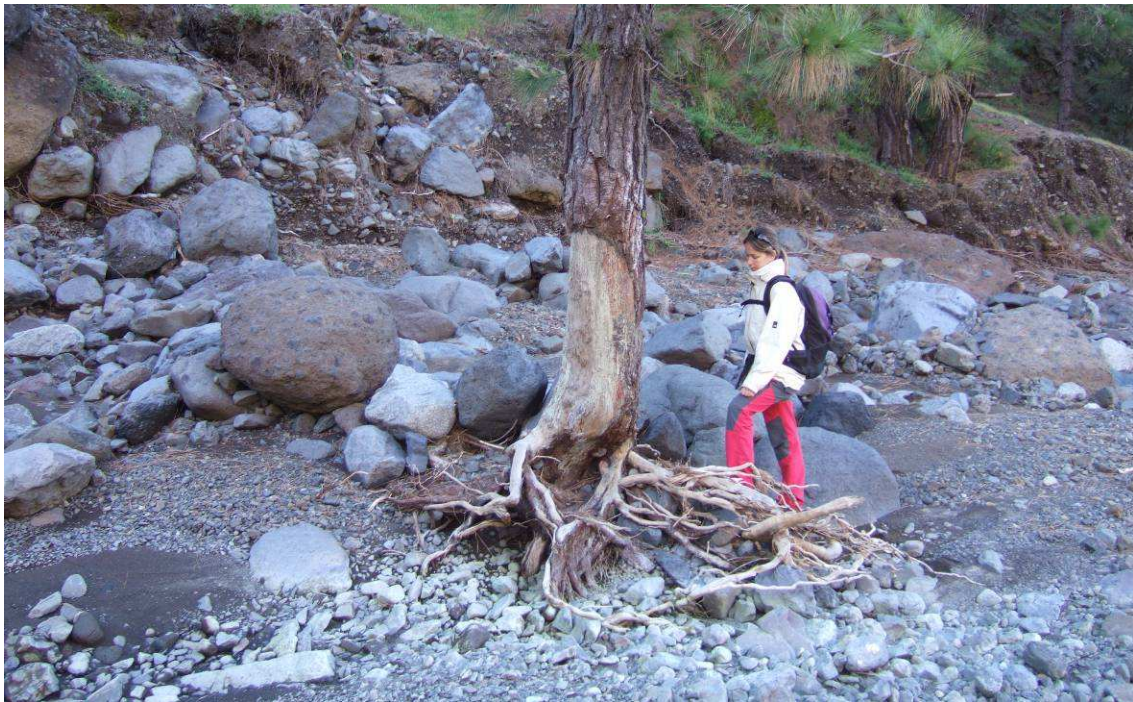
*Fig. 3. Ejemplar de pino canario muestreado con evidencias dendrogeomorfológicas externas de afección por avenidas, como descortezado y raíces expuestas.*

Ante la imposibilidad de realizar análisis de peligrosidad con métodos hidrológico-hidráulicos convencionales por no existir estaciones de aforo representativas ni datos pluviométricos con series largas y discriminación temporal adecuada, se ha recurrido a los métodos dendrogeomorfológicos. Para ello, siguiendo la propuesta metodológica de Díez Herrero et al. (2007), se ha comenzado por caracterizar geomorfológica y florísticamente varios tramos de los barrancos principales, combinando tanto fotointerpretación de pares estereoscópicos seriados en el tiempo, como trabajo de campo. A continuación se ha realizado una campaña sistemática de muestreo dendrocronológico de todos los pinos ubicados en el fondo de los barrancos y que presentaban evidencias dendrogeomorfológicas externas atribuibles a la interacción con avenidas torrenciales (descortezados, raíces expuestas, inclinados...; Figura 3).

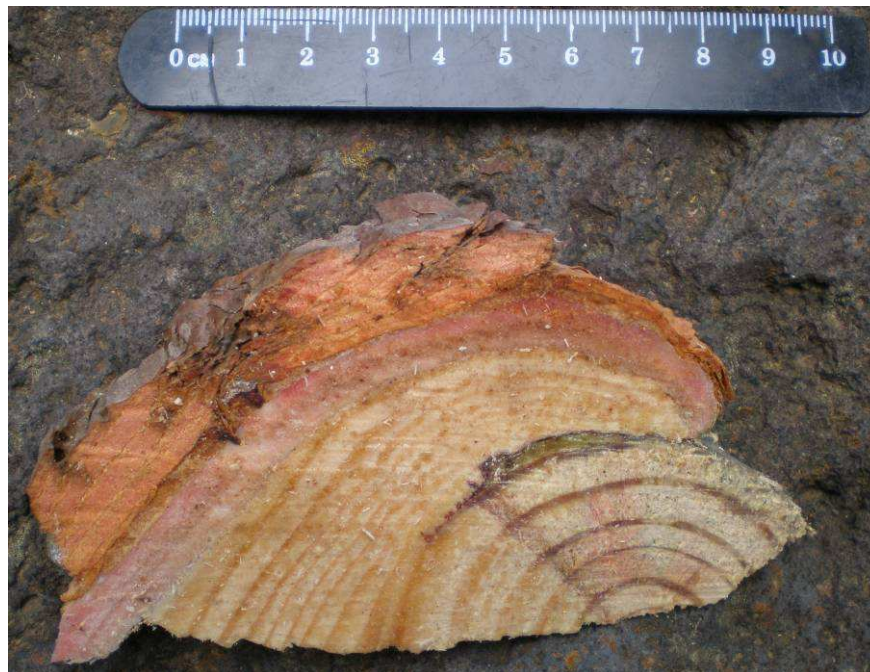
*Fig. 4. Cuña extraída del lateral de un descortezado donde se observa la cicatriz interna producida por la avenida y tapada por tejido calloso.*

En total se muestrearon más de 60 ejemplares mediante barrena *Pressler*, obteniéndose más de 130 testigos cilíndricos. Para la datación de eventos de avenidas se muestrearon árboles afectados, tanto del tronco completo (en dos direcciones; T-01 a T-48), como de la zona de los descortezados (al menos dos a varias distancias). Sin embargo para la construcción de la serie de referencia se muestrearon árboles sin ninguna afección (T-50 a T-65). También se obtuvieron secciones discoidales (rodajas) y cuñas con motosierra mecánica de tres ejemplares muertos (Figura 4) y un resto de madera subfósil del relleno de la terraza.

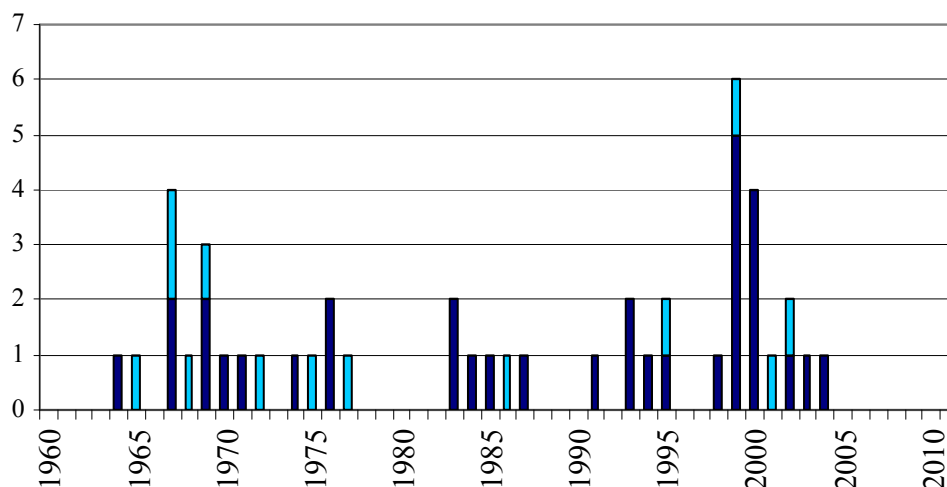
Fig. 5. Histograma de frecuencias de fechas de descortezados por avenidas, entre 1960 y 2010.

Existen dos eventos recientes (años 1967-1968 y 1999-2000) que se repiten sistemáticamente en muchos de los ejemplares muestreados (Figura 5), dando una idea de su extremada magnitud y consecuencias. Otras fechas parecen corresponder a avenidas de magnitud media-ordinaria, como: 1976, 1983, 1993 y 2001.

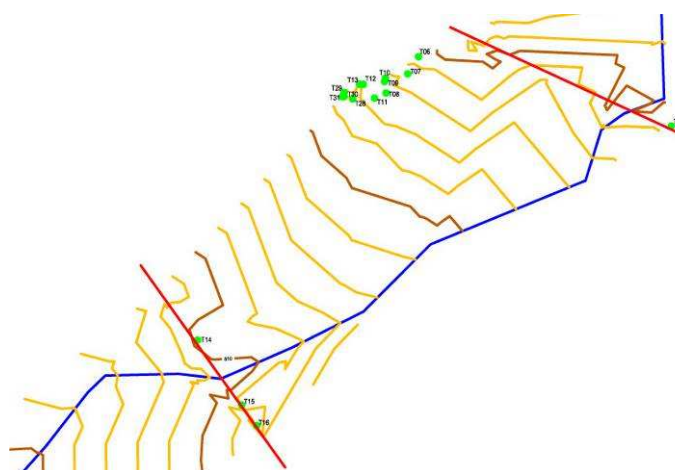
Fig. 6. Detalle del mapa de situación de los perfiles topográficos (líneas rojas) para el modelo hidráulico y los árboles muestreados (puntos verdes).

En paralelo se realizó un levantamiento topográfico detallado mediante GPS diferencial y estación total, tanto de los perfiles longitudinales de los barrancos y las líneas de ruptura de pendiente con las laderas y bancos de orilla; como de la posición de todos los árboles muestreados en secciones transversales al cauce, y las cotas de los descortezados. También se han realizado entrevistas a los escasos habitantes y trabajadores del Parque, consultado las estadísticas meteorológicas, y la documentación histórica de interés (Arroyo, 2009).

La topografía está sirviendo de entrada a la primera aproximación hidráulica de la magnitud de dichos eventos (caudales, velocidades, energías...; Figura 6). Con todas las incertidumbres derivadas de la existencia de lecho móvil y de la necesidad de utilizar escenarios de caudales mínimos alcanzados, los órdenes de magnitud de los caudales obtenidos son coherentes con los correspondientes a una cuenca de estas dimensiones y régimen hídrico.
