Ecoauditoría sobre depósitos de seguridad (vertederos) de residuos sólidos urbanos

Autor: Carlos Alberto Romero Batallán

Institución: Consultoría de Técnicas Ambientales, S.L.

En esta comunicación se expone como debe realizarse una auditoria ambiental en un depósito de seguridad (vertedero) de residuos sólidos urbanos. Se presenta con un caso práctico real.

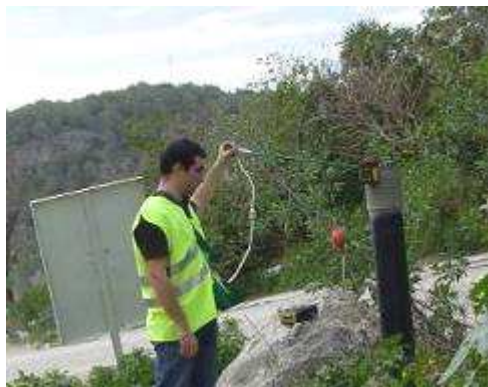
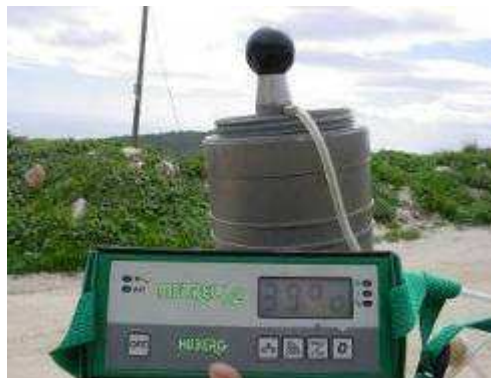
- Sólo existe riesgo de explosión en las zonas cercanas a las chimeneas de desgasificación. Esta situación es normal y por lo tanto la desgasificación, se está ejecutando de forma correcta.

- El Sistema de Desgasificación funciona correctamente. Todas las chimeneas desgasifican satisfactoriamente en mayor o menor grado dependiendo del volumen de las fracciones orgánicas próximas; así como su grado de fermentación metanogénica.

- Se observa un aumento en la concentración de metano en algunas chimeneas con respecto a años anteriores. Esto es debido a que la fermentación en estas zonas está alcanzando su momento más virulento por el tiempo que lleva el vertido enterrado. Se comprobará en años posteriores como estas concentraciones disminuyen con el tiempo.

- De hecho, se están alcanzando los niveles máximos de emisión de metano previstos en chimeneas (entorno al 40 %), por lo que deben extremarse las medidas de precaución establecidas.

- Las señales de prevención instaladas se encuentran en general en buen estado aunque algunos de los pictogramas se han desprendido por lo que deben sustituirse lo antes posible.

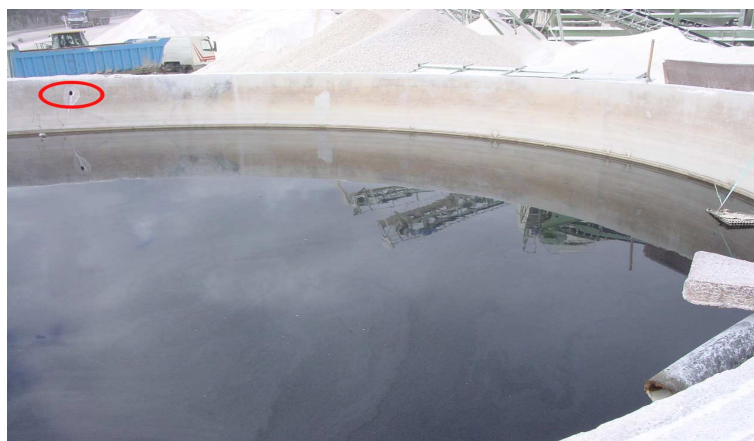
- La balsa de recogida de lixiviados reúne las condiciones de capacidad, estanqueidad, situación y estado, necesarias para garantizar el almacenamiento del lixiviado hasta su traslado a un centro de tratamiento adecuado y/o remonte a cabeza del vaso de vertido. No obstante se detectó una pequeña perforación (por encima del nivel de seguridad) que debe repararse:

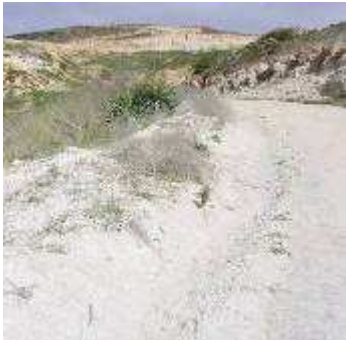
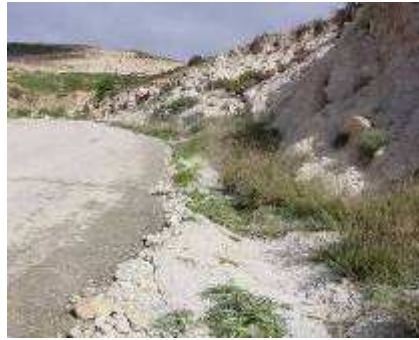
- En las cunetas: profundidad, pendiente, salida a superficie natural.
- La existencia de erosiones y descarnes en los cursos de evacuación naturales cercanos e indicios de contaminación en estos.
- Si existían cursos de evacuación, distintos a los del sistema proyectado y ejecutado.
- La eliminación de elementos volantes depositados en cursos de evacuación.
- La limpieza periódica de pasos subterráneos.
- La frecuencia de drenes longitudinales en taludes para eliminar la creación de cárcavas y regueros.
- No se detectó ninguna anomalía digna de mención. Este año se han efectuado obras de mejora en algunas de las cuentas de evacuación de aguas de escorrentía para evitar interferencias con el sistema de drenaje del lixiviado en ocasiones de fuertes avenidas.

- Se procedió a su apertura y a la medición in situ de la profundidad con hidronivel. El sondeo es de 70 m. No se detectaron aguas subterráneas por lo que no se pudo proceder a la toma de muestras para su análisis.
- La analíticas realizadas, se adjuntan en la siguiente tabla:
