# Estudio limnológico del río Adaja a su paso por Ávila capital

Sergio Rodríguez Pindado, Guillermo Pérez Andueza, Ana M<sup>a</sup> San José Wéry, Jose Luis Arribas Mediero, Esther Luis Rosado.

Facultad de Ciencias y Artes, Universidad Católica de Ávila, C/ Canteros s/n, 05005 Ávila.

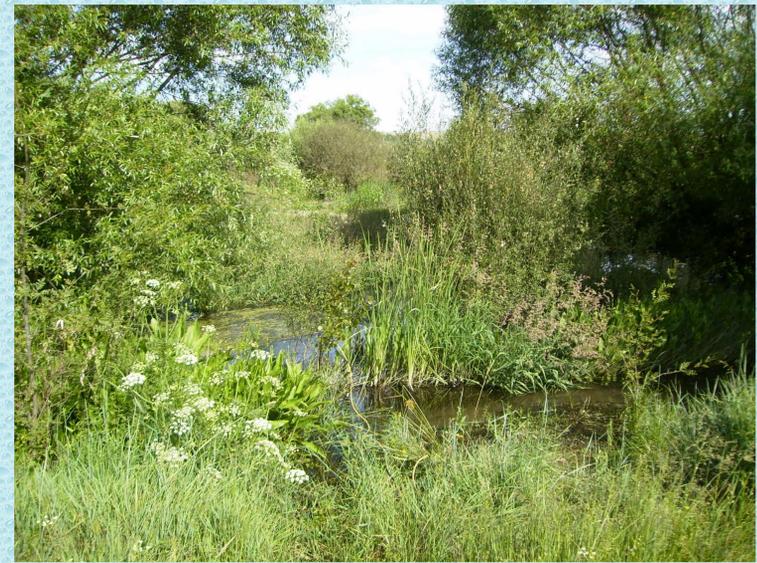
Figura 1. Zona de estudio "El Soto" (16/06/2011).

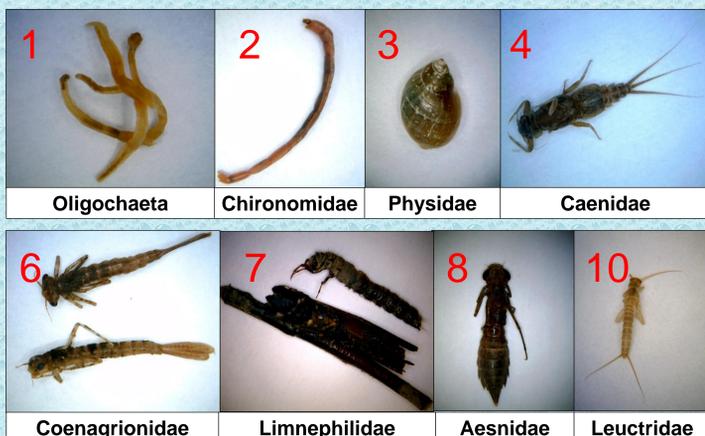
Figura 2 (Izq.). Ejemplo de diversidad de familias obtenidas con su puntuación en el IBMWP.  
Figura 3 (Arriba). Ejemplo de diatomeas colectadas.  
Figura 4 (Dcha.). Caracterización del estado ecológico según la DMA.

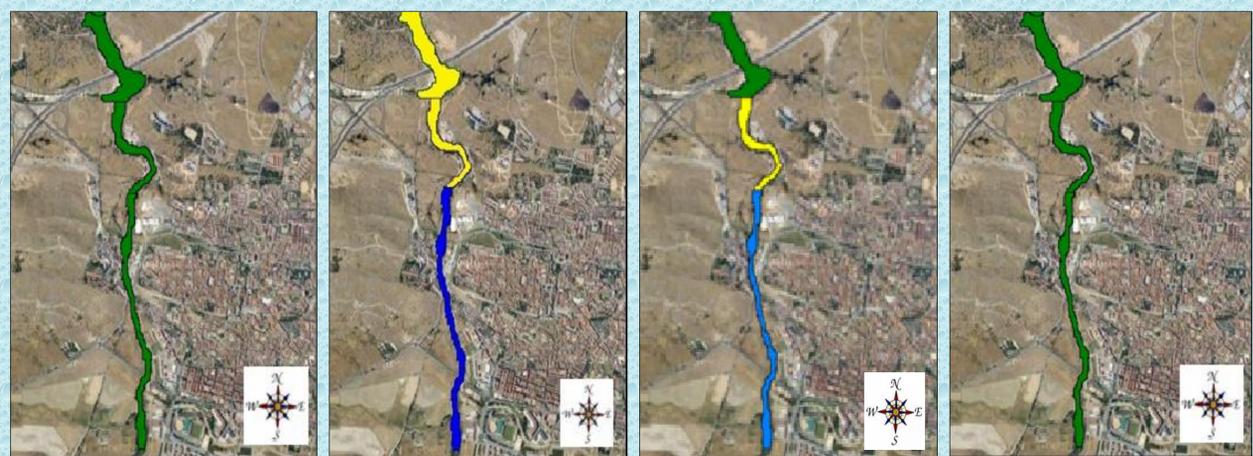
Figura 5, 6, 7 y 8 (Izqda. a Dcha.). Resultados obtenidos en el muestreo de primavera para los índices: 5-ISQA; 6-IBMWP; 7-IBD; y 8-IPS.

El principal factor a tener en cuenta ha sido el actual periodo de sequía, ya que el caudal circulante ha llegado a hacerse nulo, con lo que la tasa de renovación de los embalses también ha sido nula. Puesto que el estudio se ha realizado en un año especialmente seco y en un ambiente antropizado (río y embalses), sus efectos se hacen todavía más evidentes. En las figuras 5-12 se puede apreciar este leve deterioro del estado ecológico de las aguas.

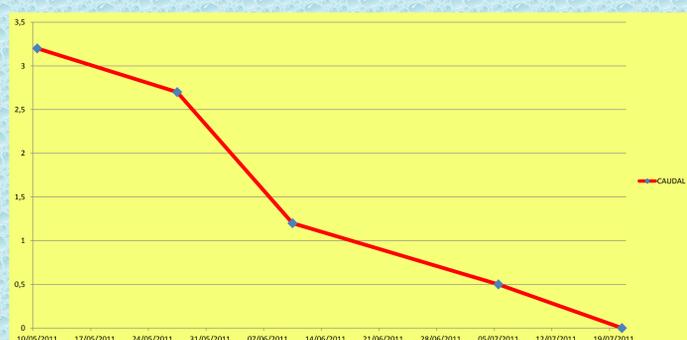
Figura 9. Variación del caudal circulante en el río Adaja. Mayo 3500 l/s; Julio 0 l/s.

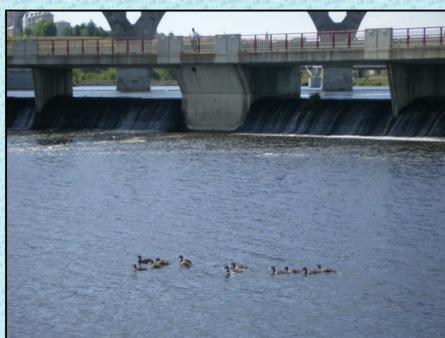
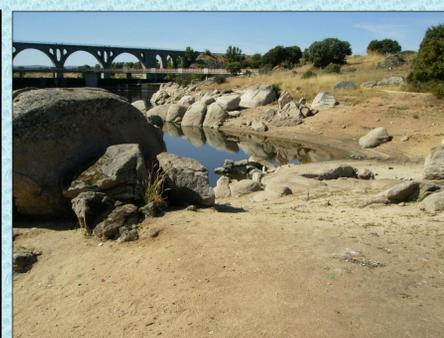
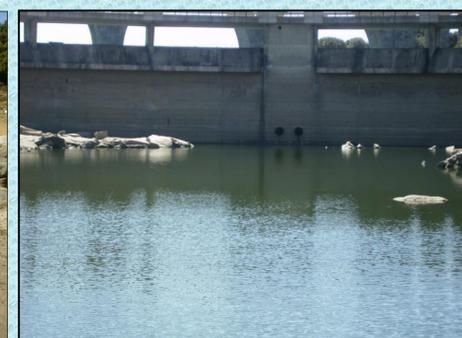
Figura 10,11 y 12. Variación del nivel del agua en el embalse de las Cogotas: 16/06/2011 (Izqda.); 15/07/2011 (Centro); 15/09/2011 (Dcha.).
