Cambio de uso mediante la restauración de una cantera de áridos en el Este de España: Ordenación del Territorio

Autor: David Blanco Fernández

Institución: Universidad Jaume I

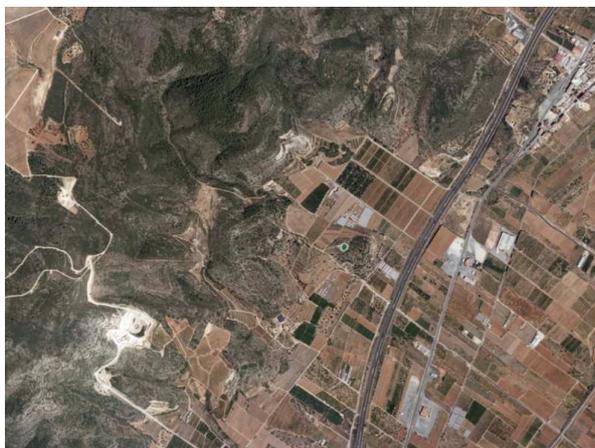
Como se puede observar en la Figura 1, debido a la existencia de una cantera de áridos de roca caliza, el uso actual del suelo es extractivo.

Figura 1. *Vista aérea de la zona de estudio.*
